RAPORT Nr PKBWK 03/2024

**z postępowania w sprawie wypadku kolejowego
zaistniałego 19 maja 2023 r. o godz. 09:51
na szlaku Komorów – Podkowa Leśna Główna,
w torze nr 1, przejazd kolejowo-drogowy kategorii D w km 18,805
linii kolejowej nr 47 Warszawa Śródmieście WKD – Grodzisk Mazowiecki Radońska
obszar zarządcy infrastruktury Warszawska Kolej Dojazdowa sp. z o. o.**

WARSZAWA, dnia 1 lutego 2024 r.

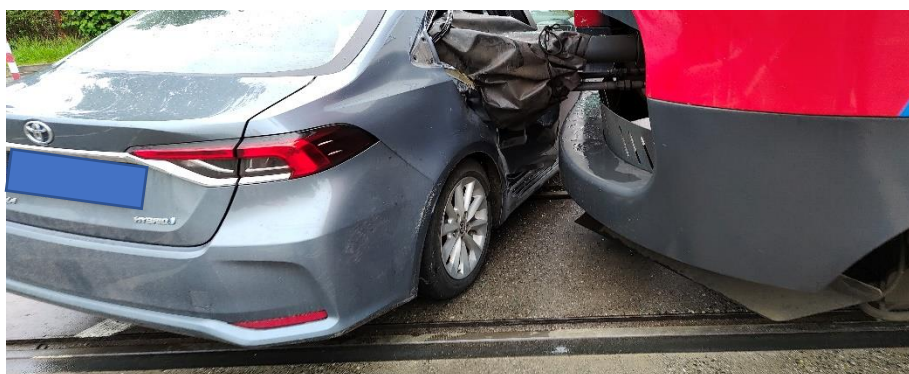
Zdjęcie 2 - Skutki zdarzenia (źródło: dokumentacja komisji kolejowej)

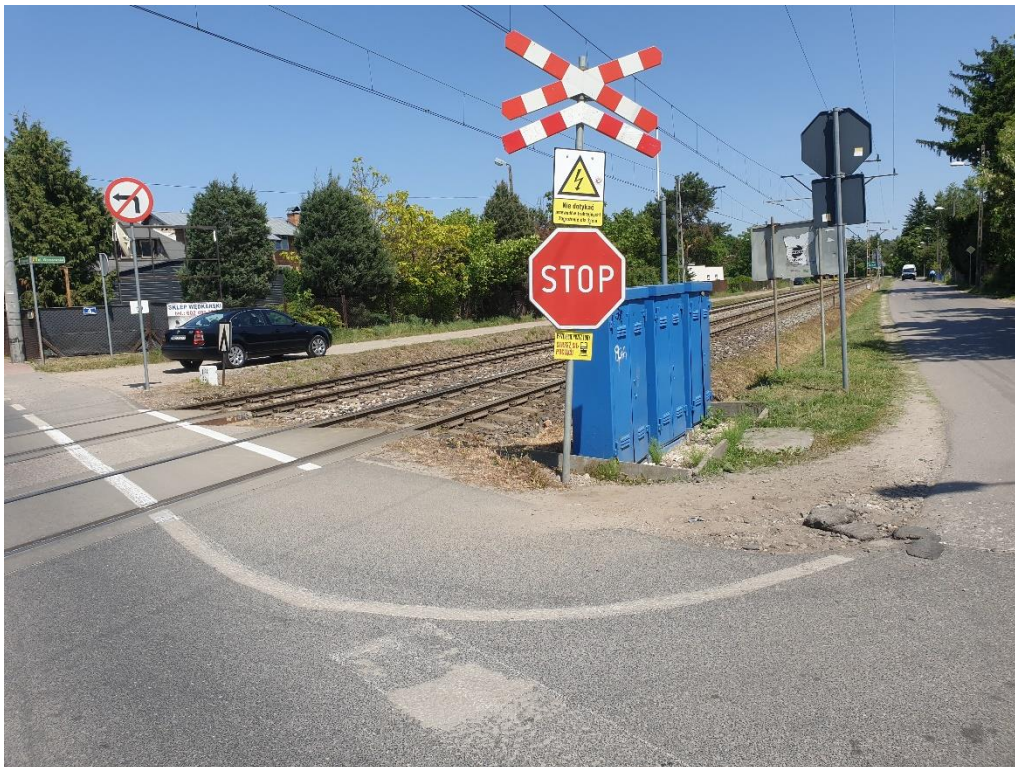
Z lewej strony przejazdu z kierunku jazdy samochodu, widoczność czoła pociągów z 5 m w prawo (z kierunku jazdy pociągu) utrudniały szafy aparatu zlokalizowane wzdłuż toru nr 2 oraz znaki drogowe zlokalizowane przy ul. Warszawskiej.

Zdjęcie 4 - Widoczność z 5 m ze strony lewej przejazdu kolejowego w prawo - sytuacja jak w trakcie wypadku (źródło: dokumentacja PKBWK)

4. Skorygowanie – przesunięcie ustawienia szaf aparatowych tak, aby zapewniały widzialność czoła zbliżających się pociągów do przejazdu (adresat: zarządca infrastruktury – WKD Sp. z o. o.).

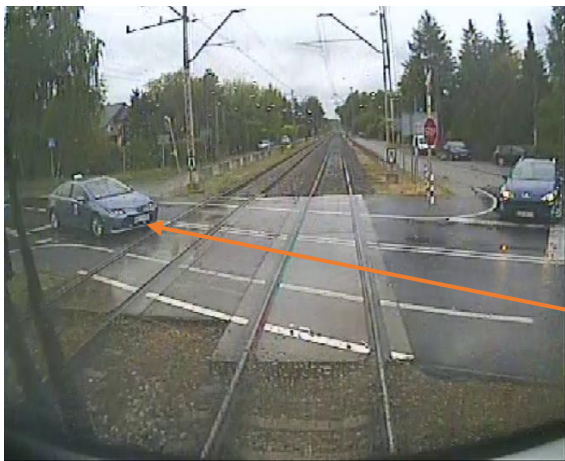
Zdjęcie 9 - Widok przedpola jazdy na ok. 0,7 s przed wypadkiem zarejestrowany przez kamerę pojazdu kolejowego (źródło: komisja kolejowa)

Samochód osobowy biorący udział w zdarzeniu
