PAŃSTWOWA KOMISJA BADANIA WYPADKÓW KOLEJOWYCH
Ministerstwo Spraw Wewnętrznych i Administracji

RAPORT Nr PKBWK 01/2024

**z postępowania w sprawie wypadku kolejowego
zaistniałego 19 stycznia 2023 r. o godz. 18:37
na szlaku Szczecin Podjuchy – Szczecin Port Centralny SPA,
w km 349,520 toru nr 1 linii kolejowej nr 273 Wrocław Główny – Szczecin Główny
obszar zarządcy infrastruktury PKP PLK S.A. Zakład Linii Kolejowych w Szczecinie**

WARSZAWA, dnia 16.01.2024 r.

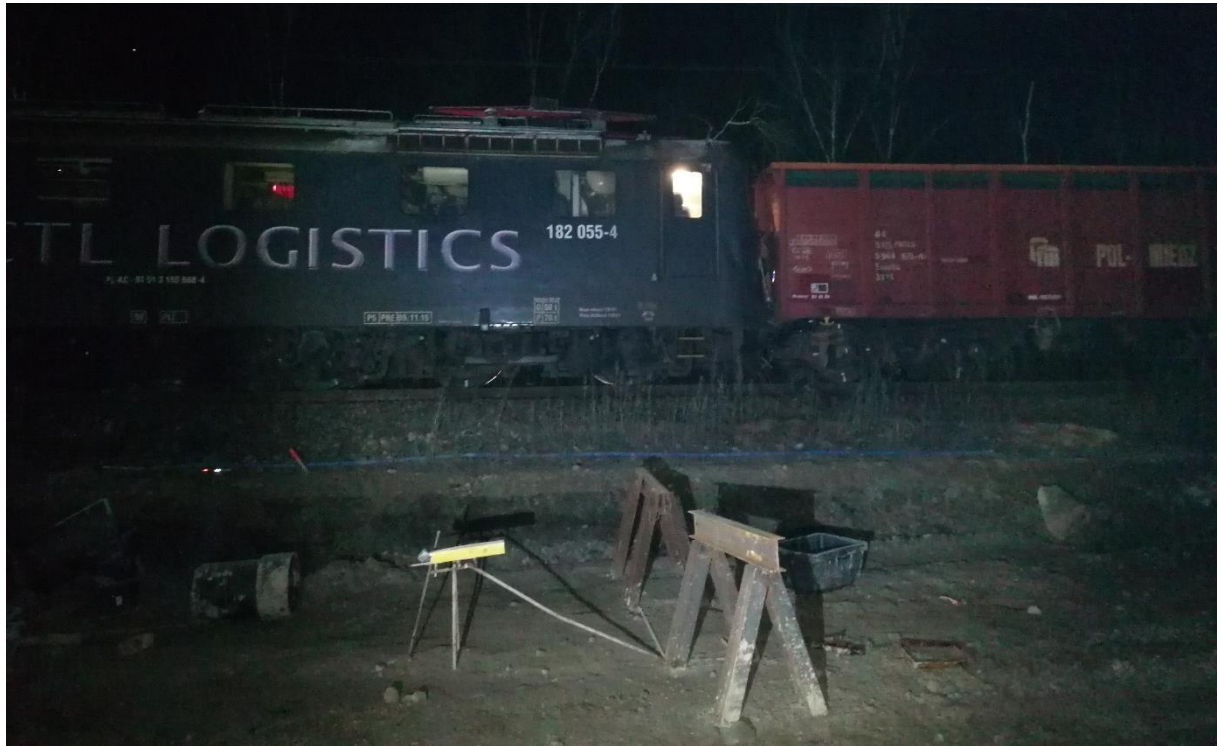
Zdjęcie 1. Widok miejsca zdarzenia (źródło: komisja kolejowa)

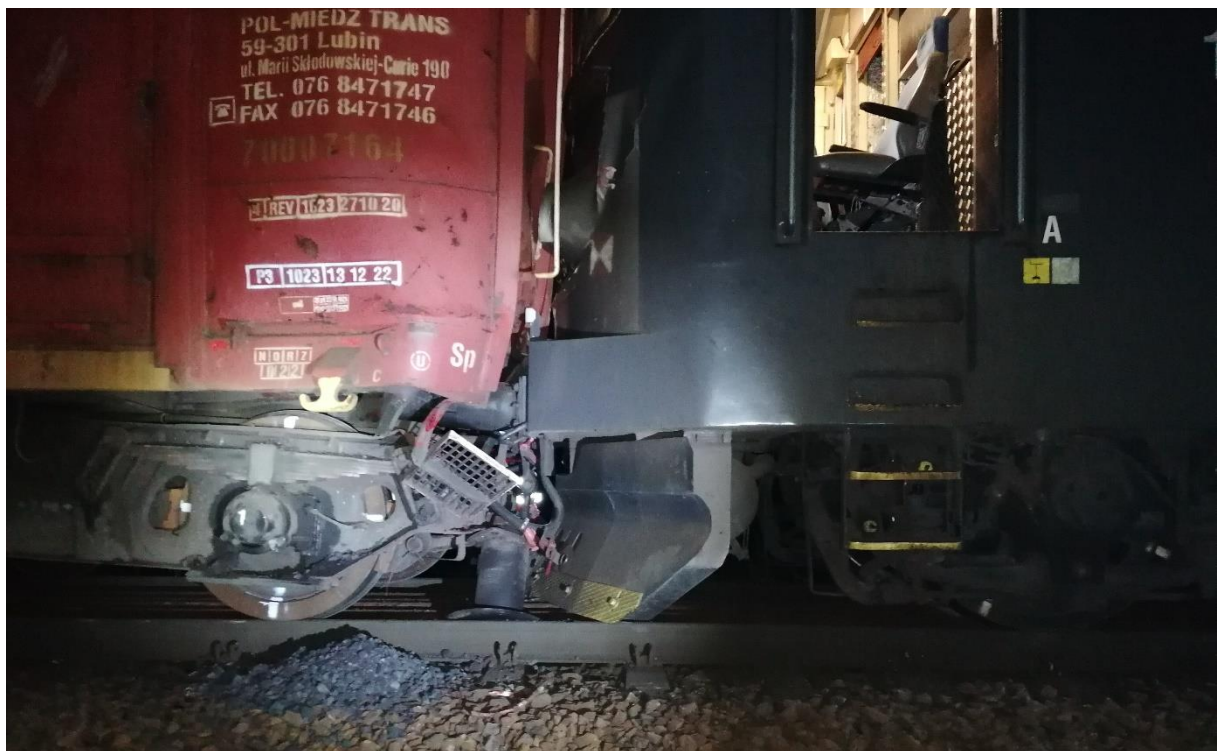
Zdjęcie 2. Obraz skutków zdarzenia (źródło: komisja kolejowa)

W wyniku najechania pociągu LTE 785009 na ostatni wagon pociągu TME 684013 uszkodzeniu uległa lokomotywa serii E182 055-4. Uszkodzone zostały m. in.: ściana czołowa kabiny A (część środkowa na wysokości reflektorów wgnieciona do wewnątrz pojazdu), obydwa urządzenia zderzne, urządzenie ciągnięte, poszycie belki czołowej, czopy skrzytu oraz stopnie na czole kabiny wraz z mocowaniem.

W wagonie serii Eamos 84 51 5944 675 4 pociągu TME 684013 uszkodzone zostały obydwa urządzenia zderzne (lewy zderzak wbity do wewnątrz wagonu), ostojnica, czołownica, urządzenie ciągnięte. Ponadto uszkodzona została dolna część ściany czołowej oraz część lewej ściany bocznej połączonej bezpośrednio ze ścianą czołową. Dodatkowo uszkodzeniu uległ stopień manewrowy i jego mocowanie.

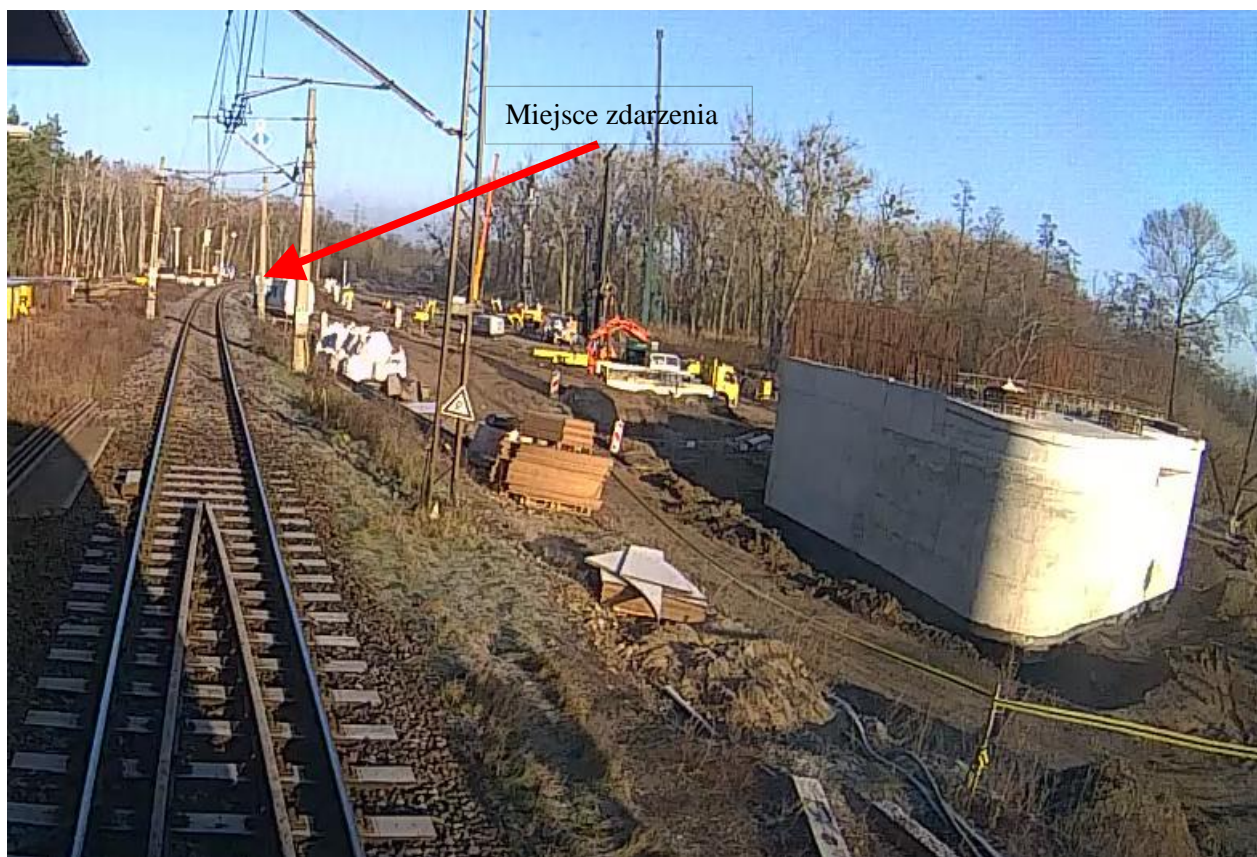
Obok toru szlakowego po jego lewej stronie znajduje się teren zalesiony, natomiast po prawej stronie toru trwały prace związane z prowadzeniem robót dla realizacji projektu „Przebudowa mostów w celu zapewnienia minimalnego prześwitu” - most kolejowy w km 349,140 linii kolejowej nr 273 (Szczecin Podjuchy). Zakres prac obejmował m. in. budowę nowego mostu kolejowego nad rzeką Regalica oraz przebudowę infrastruktury na stacji Szczecin Podjuchy i na szlaku Szczecin Podjuchy – Szczecin Port Centralny SPA.

Zdjęcie 3. Widok ogólny na szlak i miejsc najechania, widziany z kabiny maszynisty w porze dziennej 19.01.2023 r. Widoczny plac budowy, którego oświetlenie w porze nocnej utrudniało obserwację szlaku przez kierującego pojazdem kolejowym (materiały komisji kolejowej)

- 8) Zarządcy infrastruktury wyegzekwują od wykonawców robót, wyeliminowanie widoczności źródeł światła oświetlających teren budowy w rejonie czynnych torów kolejowych, powodujących osłepienie kierujących pojazdami kolejowymi.

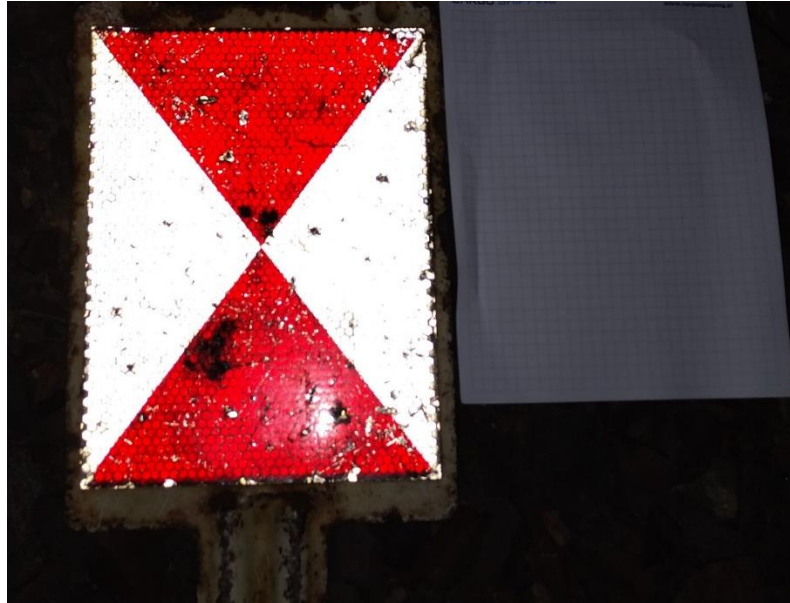
Na ostatnim wagonie pociągu TME 674013 zastosowano sygnały końca pociągu stosowane na kolejach niemieckich przedstawione na zdjęciu 4.

Zdjęcie 4. Tarcza sygnału końca pociągu zastosowana na pociągu TME 684013 (obok dla porównania biała kartka nie odblaskowa)

Zespół badawczy uznał, że czynnikiem przyczyniającym się do zaistnienia wypadku była ograniczona możliwość obserwacji szlaku przez maszynistę lokomotywy E182-055 CTL Logistics ze względu na łuk toru i oświetlenie terenu budowy przyległego do toru szlakowego powodujące oślepienie po zjechaniu z mostu i utrudnienie zauważenia odblaskowych sygnałów końca pociągu stojącego na torze. Zastosowane sygnały końca pociągu przedstawia zdjęcie 4.

Tarcze sygnałów końca pociągu Pc-5 zawieszane na ostatnim wagonie pociągu TME 674013 były niezgodne z wymogami określonymi w „Wymaganiach technicznych dla wskaźników i tablic sygnałowych Ie-102”.

- 6) Dla zapewnienia dobrej widoczności zwrotnego refleksu z tarcz sygnałów Pc 5 (dzienny) na łukach, przewoźnicy kolejowi wdrożą obowiązek stosowania tarcz sygnałów Pc 5 „Oznaczenia końca pociągu lub innego pojazdu kolejowego”, zgodnych z wymaganiami technicznymi ujętymi w części II Instrukcji Ie-102 „Wymagania techniczne dla wskaźników i tablic sygnałowych” na pociągach towarowych kursujących na liniach kolejowych zarządzanych przez PKP Polskie Linie Kolejowe S.A.

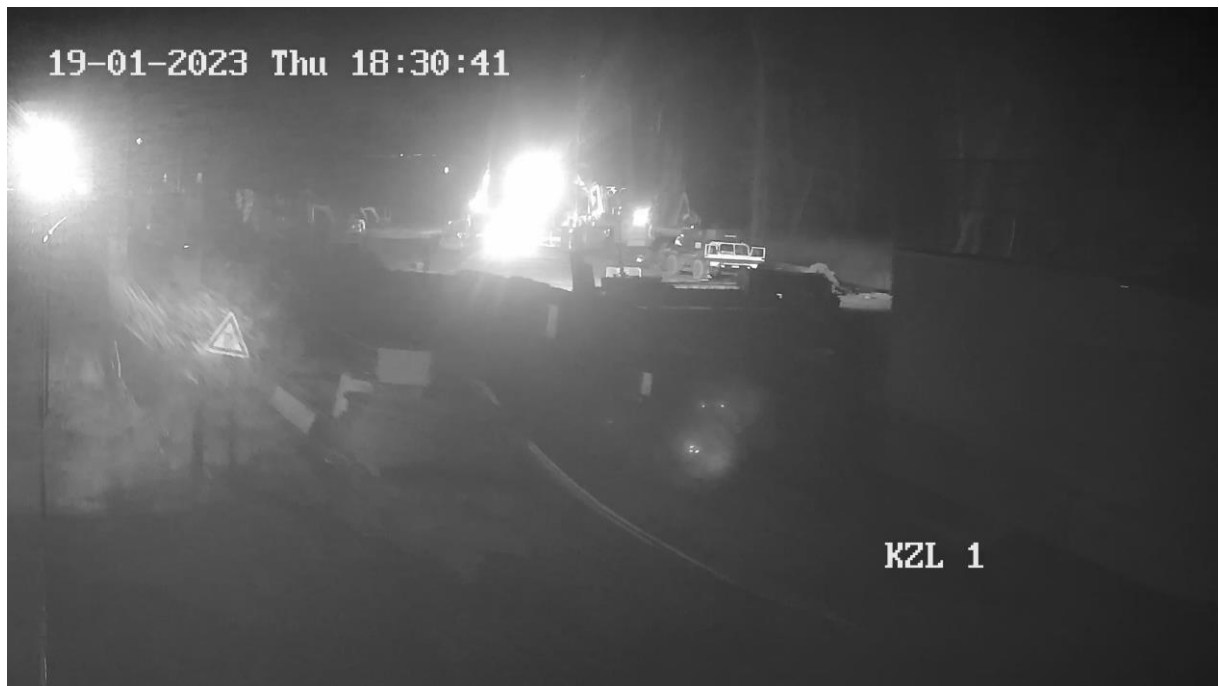
Zdjęcie 6. Widok ogólny na szlak bezpośrednio po zjeździe z mostu nad Regalicą (kadr z nagrania z tylnej prawej kamery lusterkowej lokomotywy pociągu TME 684013)

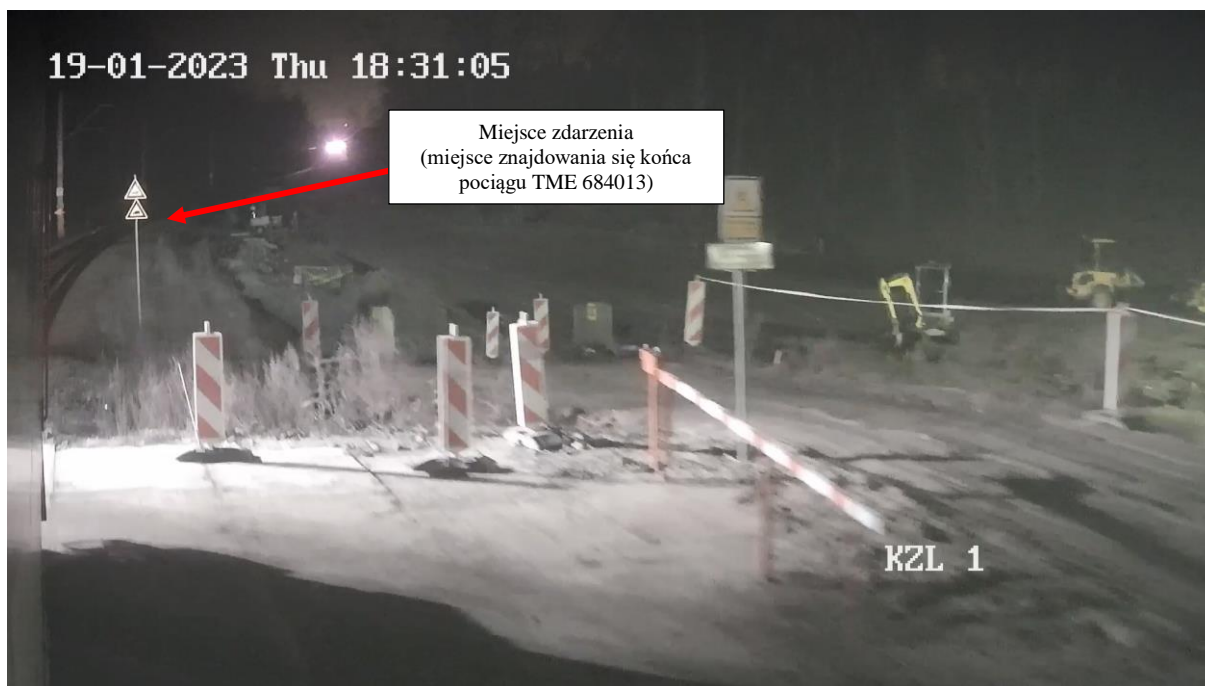
Zdjęcie 7. Widok z odległości ok. 100 m przed miejscem zdarzenia (kadr z nagrania z tylnej lewej kamery lusterkowej lokomotywy pociągu TME 684013)
