PAŃSTWOWA KOMISJA BADANIA WYPADKÓW KOLEJOWYCH
Ministerstwo Spraw Wewnętrznych i Administracji

RAPORT Nr PKBWK 02/2024

z postępowania w sprawie wypadku kolejowego
zaistniałego 7 lutego 2023 r. o godz. 02:00
na stacji Wrocław Brochów,
w km 1,701 toru nr 1N linii kolejowej nr 349 Św. Katarzyna – Wrocław Kuźniki

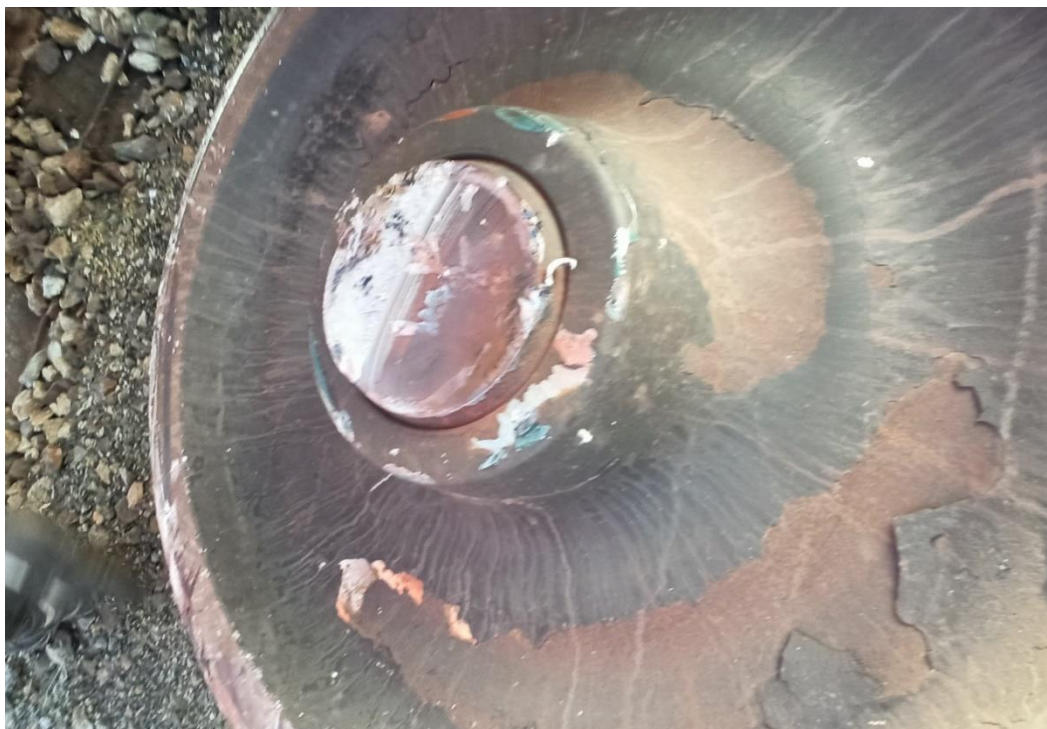
Zdjęcie 5 - Widok złamanej osi (materiał przekazany przez komisję kolejową)

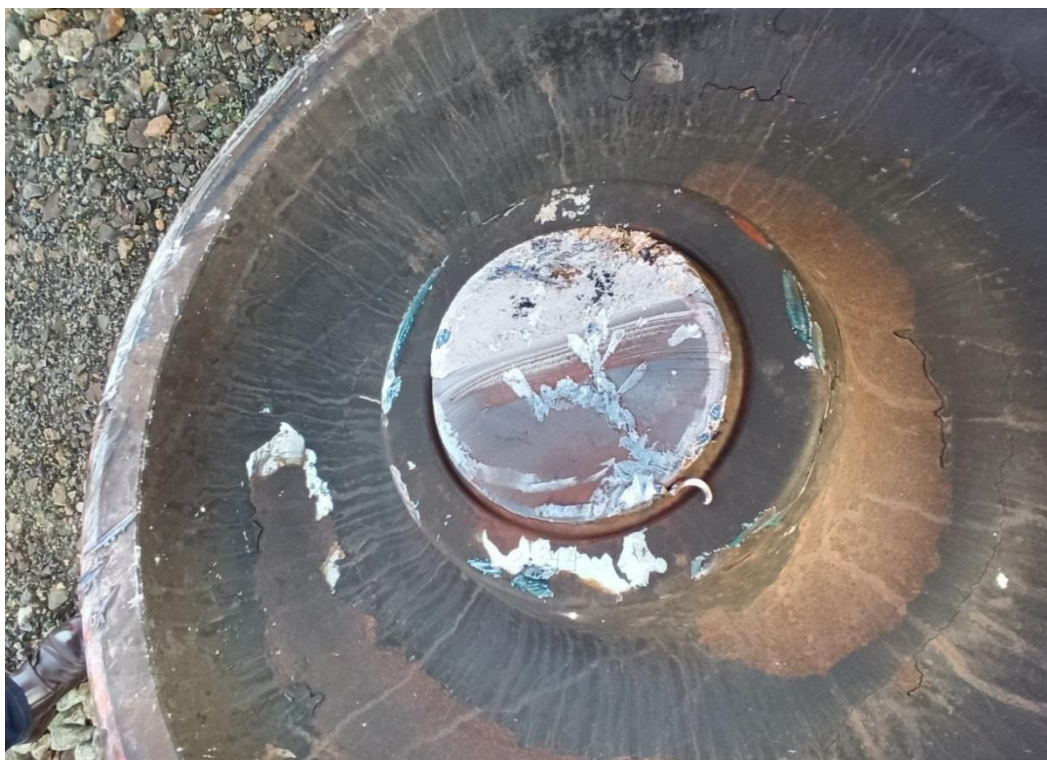
Zdjęcie 6 - Widok złamanej osi (materiał przekazany przez komisję kolejową)
