PAŃSTWOWA KOMISJA BADANIA WYPADKÓW KOLEJOWYCH
Ministerstwo Spraw Wewnętrznych i Administracji

RAPORT Nr PKBWK 4/2024

**z postępowania w sprawie incydentu kolejowego
zaistniałego 8 maja 2023 r. o godz. 7:26 na szlaku Góra Włodowska – Zawiercie,
w torze nr 1, km 212,400 linii kolejowej nr 4 Grodzisk Mazowiecki – Zawiercie,
obszar zarządcy infrastruktury PKP PLK S.A. Zakład Linii Kolejowych
w Częstochowie**

WARSZAWA, dnia 18 marca 2024 r.

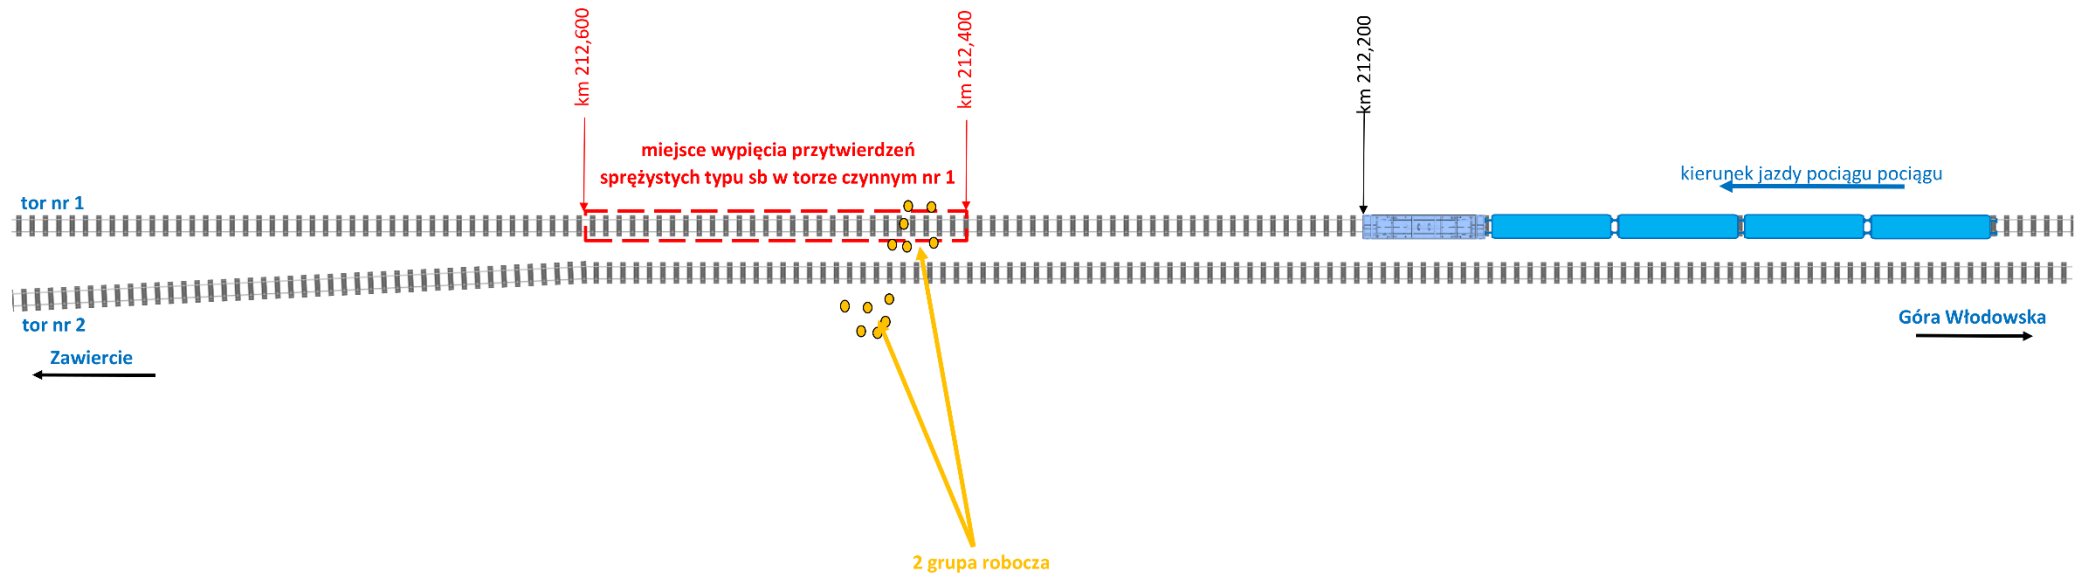
Rysunek 3 - Szkic miejsca incydentu

Tor nr 1 szlaku Góra Włodowska – Zawiercie bezстыkowy, w miejscu zdarzenia położony na nasypie, na odcinku prostym, w terenie leśnym, spadek w kierunku jazdy 5,79 ‰. Warunki pogodowe: pora dnia - rano, zachmurzenie umiarkowane, opadów brak, temperatura +8 °C widoczność dobra, słyszalność dobra, innych zjawisk brak. Na tym szlaku prowadzone prace inwestycyjne związane z modernizacją linii nr 4. W dniu zdarzenia prowadzono roboty przygotowawcze polegające na demontażu przytwierdzenia szyn.

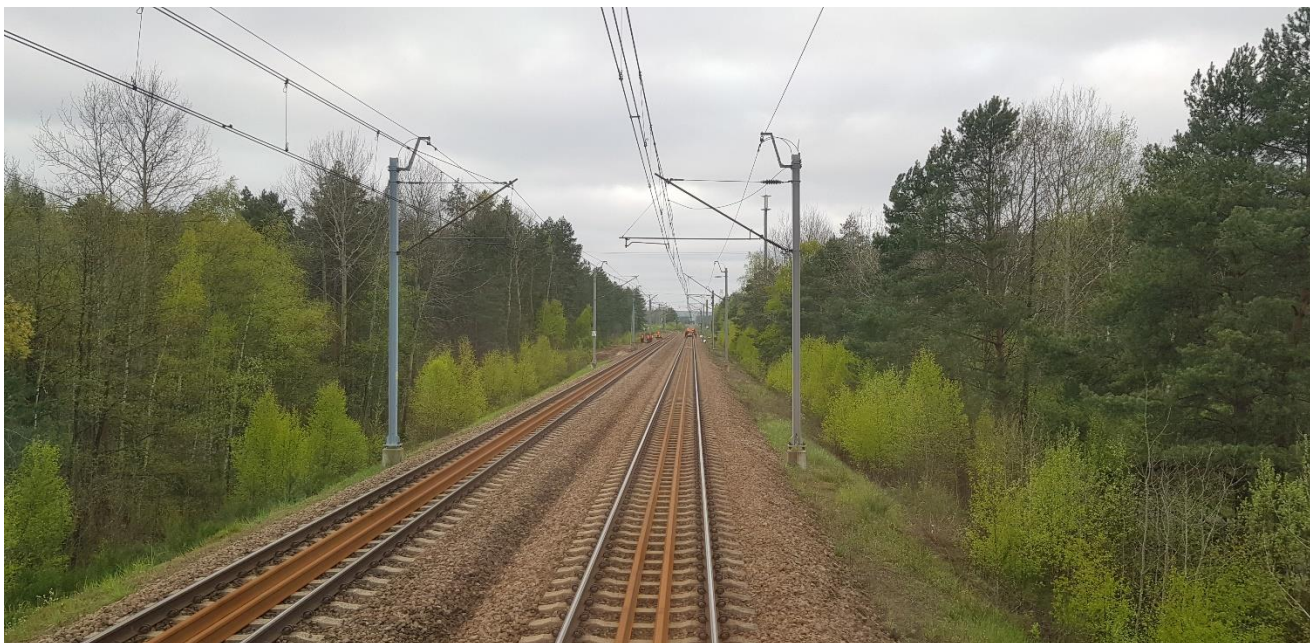
Zdjęcie 1 – źródło: zdjęcie wykonane przez maszynistę poc. 14001.

ograniczenie prędkości pociągu do 120 km/h. Zbliżając się do km 211,800 maszynista zauważył osoby ubrane w kamizelki ostrzegawcze, pracujące w torze czynnym nr. 1 po którym jechał, natychmiast podał sygnał Rp1 „Bacność” i wdrożył nagłe hamowanie aż do całkowitego zatrzymania. Czoło pociągu zatrzymało się w km 212,200 o godz. 7:26, nie wjeżdżając na odcinek z wypiętym przytwierdzeniem szyn do podkładów, ok. 200 m przed grupą roboczą, która w pośpiechu opuszczała torowisko. Dyżurny ruchu wyprawiający pociąg nr 14001 ze stacji Góra Włodowska nie posiadał wiedzy o pracującej grupie w torze czynnym nr 1 szlaku Góra Włodowska – Zawiercie.
