kat.	B11	Linia kolejowa nr 132 Bytom - Wrocław Główny	szlak Tarnów Opolski - Opole Groszowice, km 87,973	8 sierpnia 2019 r.
	ZABICI – brak	CIĘŻKO RANNI – brak		RANNI – brak

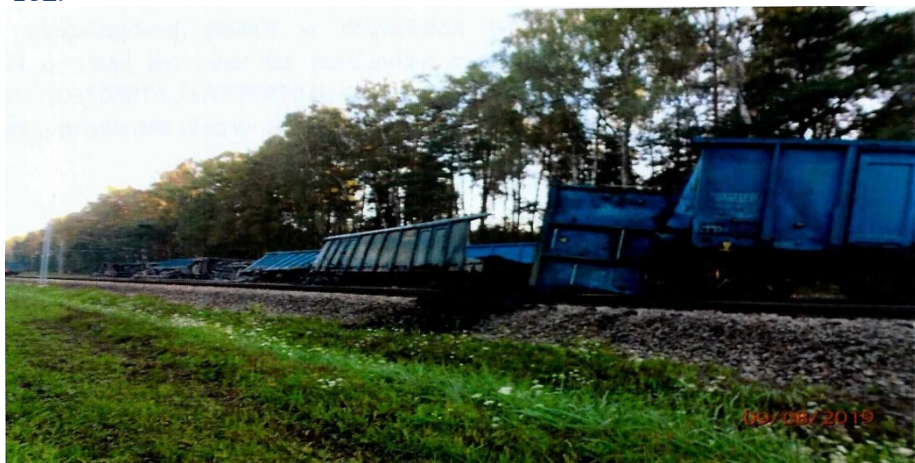
08.08.2019 r. podczas jazdy pociągu towarowego TME 464045 przewoźnika PKP CARGO S.A. relacji Budryk Ornontowice – Opole Elektrownia Czarnowasy prowadzonego lokomotywą ET22-1064 po torze nr 1 na szlaku Tarnów Opolski - Opole Groszowice, w km 87,973, linii kolejowej nr 132 Bytom – Wrocław Główny, o godzinie 23:18 nastąpiło wykolejenie dziesięciu wagonów węglarek ładowanych miałem węglowym. Wykolejenie nastąpiło w wyniku złamania czopa osi zestawu kołowego przy piątym wagonie w składzie pociągu. Złamanie czopa osi nastąpiło z lewej strony drugiego zestawu kołowego obręczowanego nr 5249978 pierwszego wózka, patrząc w kierunku jazdy pociągu. Wskutek przewrócenia się wagonów doszło do uszkodzenia sieci trakcyjnej i pogięcia słupów trakcyjnych. Wykolejenie piątego wagonu spowodowało urwanie cięgła w piątym wagonie nr 31 51 54 96 893-9, co spowodowało rozłączenie sprzęgów powietrznych hamulcowych pomiędzy czwartym wagonem nr 82 51 53 56 088-3, a piątym wagonem nr 31 51 54 96 893-9 i zatrzymanie się w km 89,417. Pociąg TME 464045 przejechał z wykolejonymi wagonami torem nr 1 od km 87,973 do km 89,417, tj. 1444 metry. Czoło lokomotywy z czterema niewykolejonymi wagonami zatrzymało się w km 89,600. Wykolejone i przewrócone wagony zniszczyły nawierzchnię torów nr 1 i 2 oraz zablokowały przejezdność linii kolejowej nr 132.

Wykolejenie wagonu ładowanego nr 31 51 54 96 893-9 (piątego w składzie), podczas jazdy pociągu TME 464045 relacji Budryk Ornontowice – Opole Elektrownia Czarnowasy, w wyniku złamania zmęczeniowego czopa osi.

Zły stan czopa osi zestawu kołowego nr 5249978 spowodowany nieprawidłowym podtoczeniem w miejscu przejścia czopa osi w przedpiaście, co spowodowało niekorzystną koncentrację naprężeń i w efekcie inicjację pęknięcia zmęczeniowego.
