<b>kat.</b>	<b>A35</b>	<b>linia kolejowa nr 132 Bytom – Wrocław Główny</b>	<b>Tor nr 1, km 48,180</b>	<b>28 października 2019 r.</b>
<b>ZABICI – 1</b>		<b>CIĘŻKO RANNI – brak</b>		<b>RANNI – brak</b>

W dniu 28 października 2019 r. podczas jazdy pociągu MPE 16111 relacji Warszawa Grochów – Wrocław Główny po torze nr 1, na szlaku Paczyna - Toszek, linii kolejowej nr 132 Bytom - Wrocław Główny

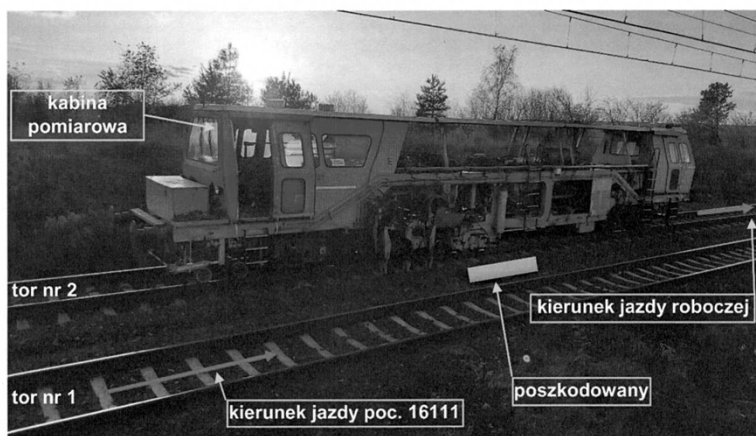
Zdjęcie 1 - Zdjęcie z dnia wypadku wykonane przez komisję kolejową

Potrącenie przez pociąg MPE 16111 ze skutkiem śmiertelnym operatora podbijarki torowej przebywającego na międzytorzu w skrajni czynnego toru nr 1 podczas prac związanych z podbiciem toru nr 2.

Wejście operatora podbijarki na międzytorze zamkniętego toru nr 2 i czynnego toru nr 1, oraz przebywanie w skrajni toru nr 1 w trakcie podbijania toru nr 2.
