**RAPORT Nr PKBWK/09/2020**

**z badania poważnego wypadku kategorii A23  
zaistniałego 11 stycznia 2020 r. o godzinie 04:35  
szlak Szamotuły - Pęckowo, tor nr 1,  
w km 34,102; linia kolejowa nr 351 Poznań Główny – Szczecin Główny**

obszar zarządcy infrastruktury PKP Polskie Linie Kolejowe S.A.,  
Zakład Linii Kolejowych w Poznaniu

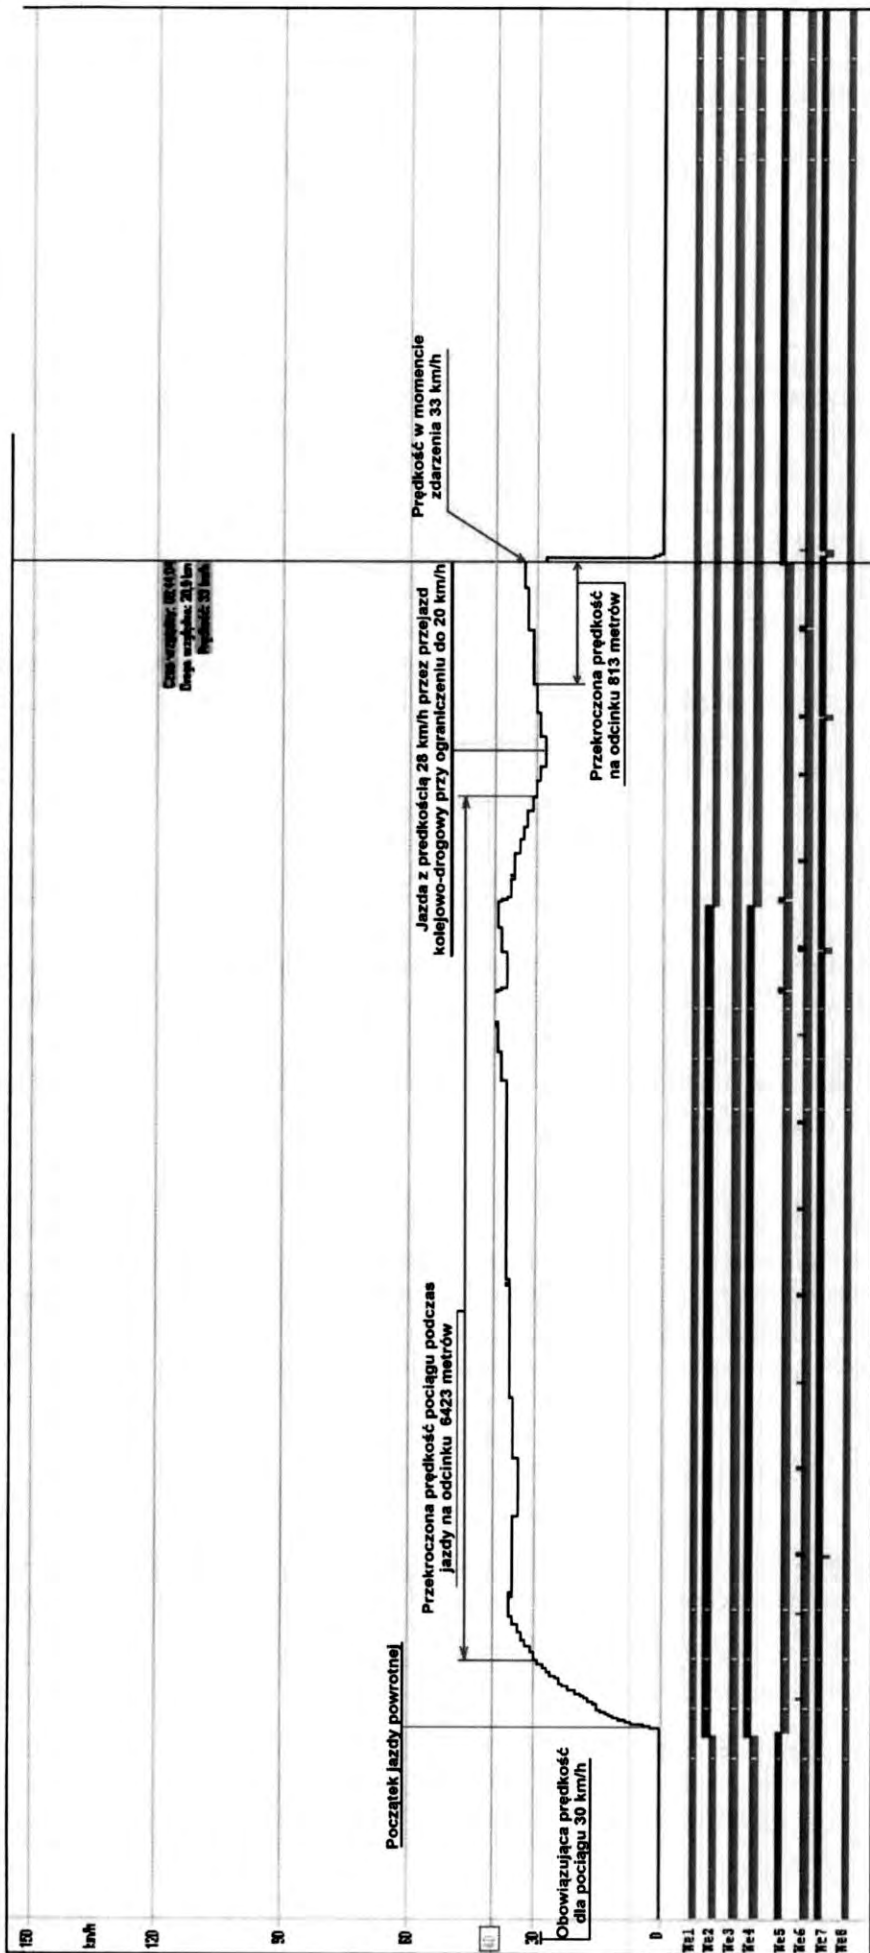
Rysunek 2 – Wykres z rejestratora lok. SM42-9288 - charakterystyka jazdy pociągu Rob1 w funkcji drogi (opracowanie własne PKBWK)

- godzina 04:22:01 – załączenie jazdy prądowej, uruchomienie zjazdu pociągu ze szlaku, wzrost prędkości do 35 km/h i jazda z prędkością do 40 km/h przy dopuszczalnej prędkości do 30 km/h na odcinku 6432 m;
- godzina od 04:32:12 – wyłączenie jazdy prądowej, przy prędkości 39 km/h i jazda z wyłączonym napędem na odcinku 2260 m, do chwili wdrożenia hamowania nagłego;
- godzina od 04:36:25 – wdrożenie nagłego hamowania pociągu przy prędkości 33 km/h i spadek prędkości do 0 km/h;
- od godziny 04:36:31 zarejestrowany jest postój pociągu.
