Załącznik nr 1
do procedury nadzoru nad realizacją zaleceń PKBWK

kat.	Kat. wg CSI A19	Lokalizacja linia kolejowa nr 356	Lokalizacja przejazd kolejowo-drogowy kat. "B", szlak Bolechowo-Murowana Goślina	Data zdarzenia 29 kwietnia 2020 r.
ZABICI -			CIĘŻKO RANNI 5	RANNI -11

1. PRZEBIEG ZDARZENIA:

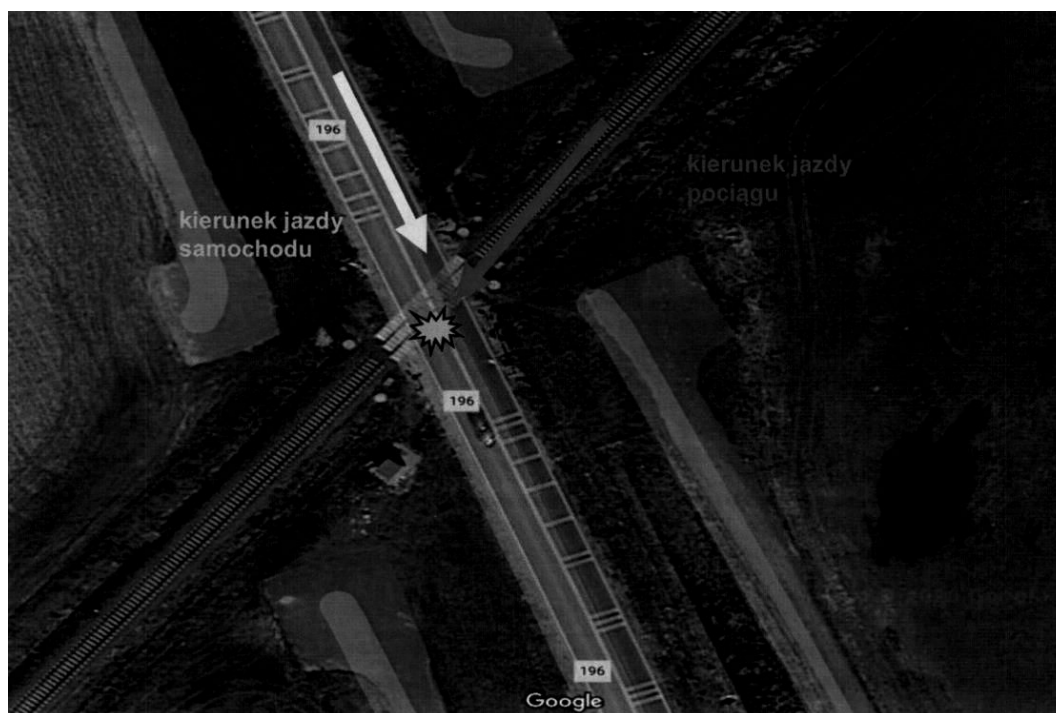
29 kwietnia 2020 r. podczas jazdy pociągu nr 77472/3 (RZEPICHA) przewoźnika Koleje Wielkopolskie sp. z o. o., relacji Gołańcz - Wolsztyn po torze nr 1, na szlaku Bolechowo - Murowana Goślina, w km 15,753 linii kolejowej nr 356 Poznań Wschód-Bydgoszcz Główna, na przejeździe kolejowo-drogowym kat. „B” nastąpiło najechanie pociągu osobowego na pojazd drogowy - samochód ciężarowy marki MAN z naczepą załadowaną torfem. Samochód ciężarowy nie zatrzymał się za dwoma samochodami prawidłowo stojącymi przed zamkniętą rogateką wjazdową i oczekującymi na przejazd pociągu. Kontynuował jazdę lewym pasem drogi, ominął stojące samochody, zignorował sygnały nadawane na sygnalizatorze drogowym i wjechał na przejazd kolejowo-drogowy bezpośrednio przed jadącym pociągiem. W wyniku zdarzenia 16 osób zostało rannych, w tym 5 osób ciężko rannych. Nastąpiły też poważne uszkodzenia pojazdu kolejowego, pojazdu drogowego oraz elementów infrastruktury kolejowej.

Wjazd samochodu ciężarowego na przejazd kolejowo-drogowy kat. „B”, przy sprawnie działających urządzeniach zabezpieczenia ruchu na przejeździe kolejowo-drogowym, bezpośrednio przed nadjeżdżającym pociągiem osobowym nr 77472/3.

Niesprawny układ hamulcowy samochodu ciężarowego MAN 19 464.

- Kontynuowanie jazdy przez kierującego samochodem ciężarowym pomimo niesprawnego układu hamulcowego ujawnionego na poprzedzającym skrzyżowaniu drogowym, odległym ok.1 km przed przejazdem po przejechaniu tego skrzyżowania przy czerwonym świetle.
- Niepodjęcie skutecznych działań przez kierującego pojazdem w celu zatrzymania pojazdu drogowego i uniknięcia zagrożenia w ruchu drogowym przy pierwszych objawach świadczących o niesprawności układu hamulcowego.

3.1. PKP PLK S.A. – w oparciu o przeprowadzoną analizę ryzyka – we współpracy z zarządcą drogi podejmie działania dotyczące określenia konieczności zabudowania wiaduktu w ciągu drogi wojewódzkiej nr 196 nad linią kolejową w celu podwyższenia stopnia bezpieczeństwa i podwyższenia przepustowości. Zalecenie to podyktowane jest wysokim iloczynem ruchu pojazdów na przejeździe kolejowo-drogowym w km 15,753 linii kolejowej nr 356, przekraczającym 400 tys., zaistniałymi dotychczas wypadkami oraz znacznym ryzykiem ponownego zaistnienia zdarzenia. Wybudowaniu skrzyżowania dwupoziomowego sprzyja konfiguracja terenu, która jest niekorzystna dla dojazdu do przejazdu kolejowo-drogowego, zwłaszcza w okresie zimowym.

3.2. PKP PLK S.A. zabuduje system monitoringu na przejeździe kolejowo-drogowym kat „B” zlokalizowanym w km 15,753 linii kolejowej nr 356.
