RAPORT Nr PKBWK/10/2020

**z badania poważnego wypadku kategorii A19
zaistniałego 29 kwietnia 2020 r. o godzinie 17:32
szlak Bolechowo – Murowana Goślina, tor nr 1,
przejazd kolejowo – drogowy kategorii „B” w km 15,753
linia kolejowa nr 356 Poznań Wschód – Bydgoszcz Główna**

obszar zarządcy infrastruktury PKP Polskie Linie Kolejowe S.A.,
Zakład Linii Kolejowych w Poznaniu

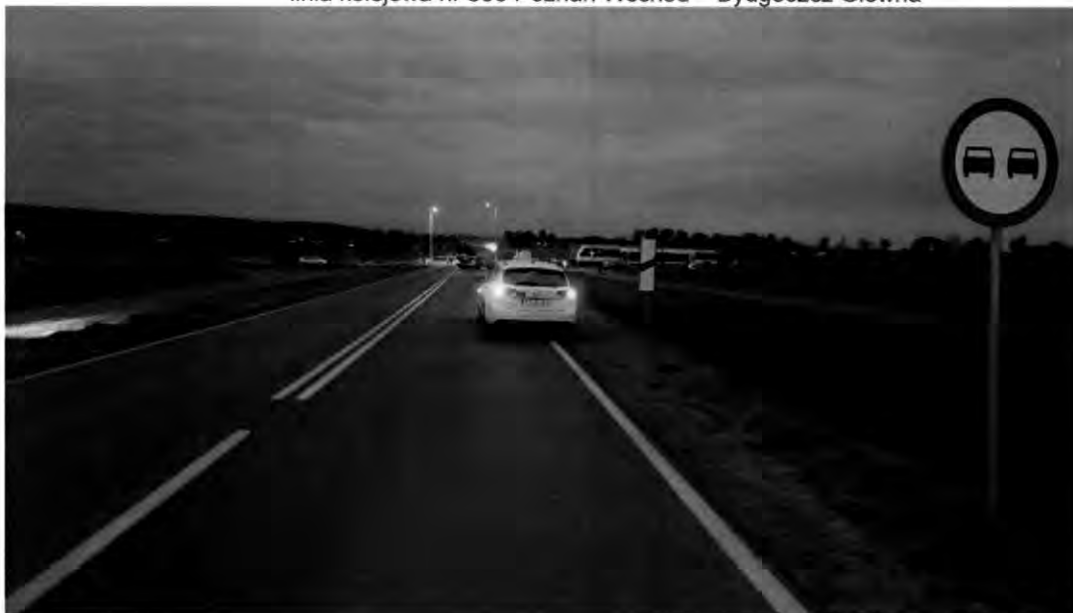
Zdjęcie 4 -Widoczność przejazdu na wysokości znaku B-25 (foto PKBWK)

B-25 „Zakaz wyprzedzania” ustawiony w odległości 115 m od przejazdu. Na wysokości tego znaku rozpoczyna się linia P-4,
