RAPORT Nr PKBWK 03/2024

**z postępowania w sprawie wypadku kolejowego
zaistniałego 19 maja 2023 r. o godz. 09:51
na szlaku Komorów – Podkowa Leśna Główna,
w torze nr 1, przejazd kolejowo-drogowy kategorii D w km 18,805
linii kolejowej nr 47 Warszawa Śródmieście WKD – Grodzisk Mazowiecki Radońska
obszar zarządcy infrastruktury Warszawska Kolej Dojazdowa sp. z o. o.**

WARSZAWA, dnia 1 lutego 2024 r.

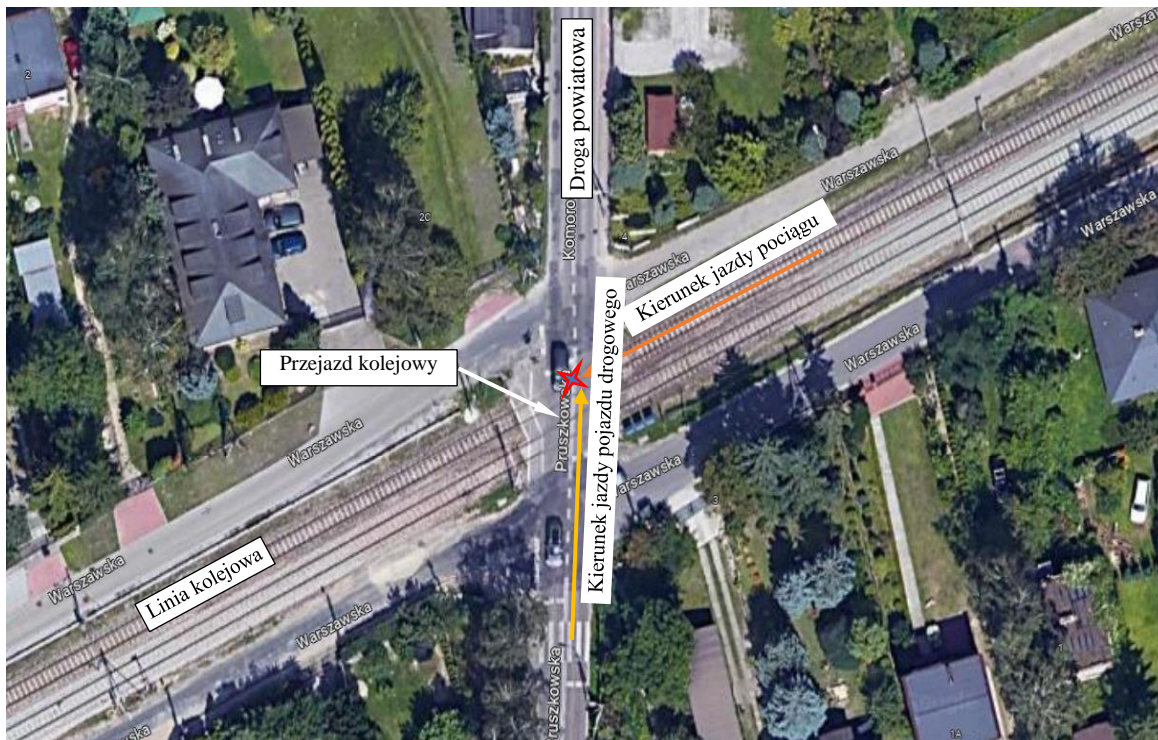
Zdjęcie 3 - Widok ogólny miejsca zdarzenia (źródło: Google Earth)

Przejazd kolejowy kat. D, na którym zaistniał wypadek, położony jest w ciągu drogi powiatowej nr 3107W Komorów – Pruszków zarządzanej przez Starostwo Powiatowe w Pruszkowie i stanowi skrzyżowanie w jednym poziomie z dwutorową zelektryfikowaną linią kolejową nr 47 zarządzaną przez Warszawską Kolej Dojazdową Sp. z o. o.

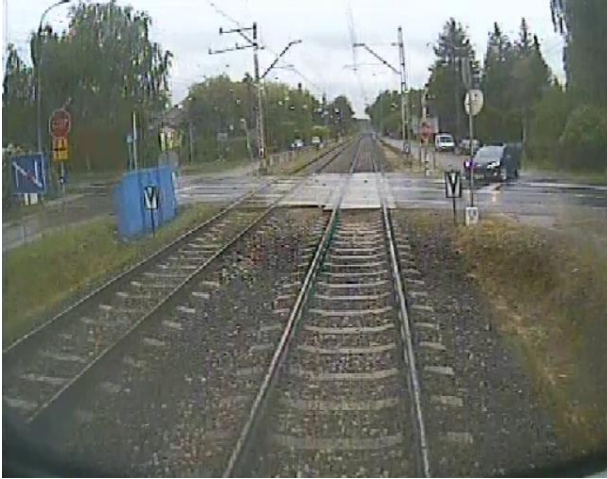
Na podstawie zapisu kamery rejestrującej przedpole jazdy, zainstalowanej w kabinie „a” pojazdu kolejowego EN97-005, wynika, że samochód osobowy nie zatrzymał się w związku ze znakiem B-20 „Stop”, linią P-12 i wjechał na przejazd z prędkością ok. 20 km/h, co wyliczono z zarejestrowanego obrazu. Samochód przejechał przez tor nr 2, pomimo ciągłego sygnału „Bacność” podawanego przez maszynistę i wjechał wprost przed czoło jadącego po torze nr 1 pociągu. Pociąg był osygnalizowany prawidłowo sygnałem Pc-1 (trzy białe światła na czole pojazdu kolejowego).

Zdjęcie 6 - Widok przedpola jazdy na ok. 2 s przed wypadkiem zarejestrowany przez kamerę pojazdu kolejowego (źródło: komisja kolejowa)

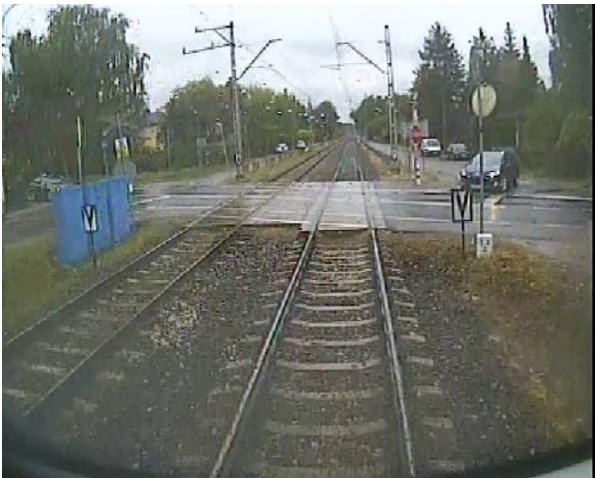
Zdjęcie 7 - Widok przedpola jazdy na ok. 1,5 s przed wypadkiem zarejestrowany przez kamerę pojazdu kolejowego (źródło: komisja kolejowa)

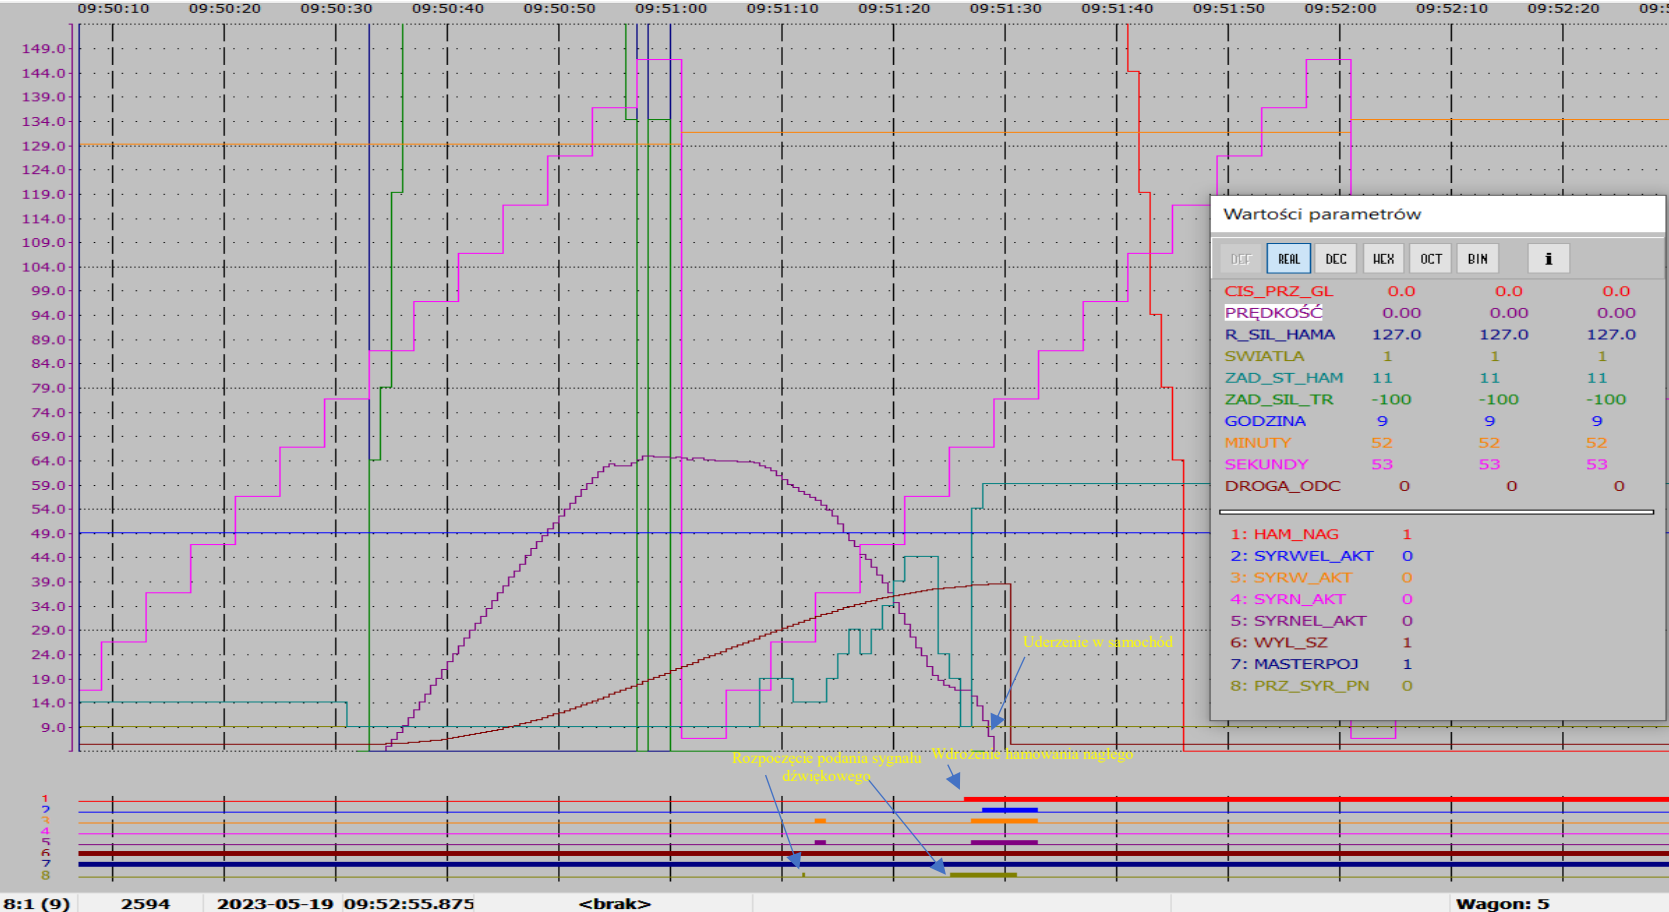
Rysunek 2 - Wykres parametrów jazdy pociągu nr 347 (opracowanie PKBWK)

Rys. 2 przedstawia charakterystykę jazdy pociągu WKD nr 347 w funkcji czasu, natomiast Rys. 3 – w funkcji drogi.

godz. 09:50:29 – odjazd ze stacji Komorów,
09:50:30 - 09:50:57 – wzrost prędkości z 0 do 64,75 km/h na drodze 257 m,
09:50:57 - 09:51:05 – jazda bezprądowa, spadek prędkości z 64,75 km/h do 62,25 km/h na drodze 195 m,
09:51:05 - 09:51:25 – hamowanie służbowe dynamiczne ze spadkiem prędkości z 62,25 km/h do 16,5 km/h na drodze 196 m, podanie sygnału „Bacność”,
09:51:25 – 09:51:29 – podanie długiego sygnału „Bacność” (4s) – początek podania sygnału w odległości ok. 13 m od osi przejazdu, wdrożenie hamowania nagłego ok. 5 m od osi przejazdu przy prędkości 16,5 km/h; uderzenie przez pociąg w samochód z prędkością ok. 3 km/h; zatrzymanie ok. 2 m za osią przejazdu (oś drogi) w km 18,807 w odległości 659 m od miejsca ruszenia ze st. Komorów.
