PAŃSTWOWA KOMISJA BADANIA WYPADKÓW KOLEJOWYCH
Ministerstwo Spraw Wewnętrznych i Administracji

RAPORT Nr PKBWK 01/2024

**z postępowania w sprawie wypadku kolejowego
zaistniałego 19 stycznia 2023 r. o godz. 18:37
na szlaku Szczecin Podjuchy – Szczecin Port Centralny SPA,
w km 349,520 toru nr 1 linii kolejowej nr 273 Wrocław Główny – Szczecin Główny
obszar zarządcy infrastruktury PKP PLK S.A. Zakład Linii Kolejowych w Szczecinie**

WARSZAWA, dnia 16.01.2024 r.

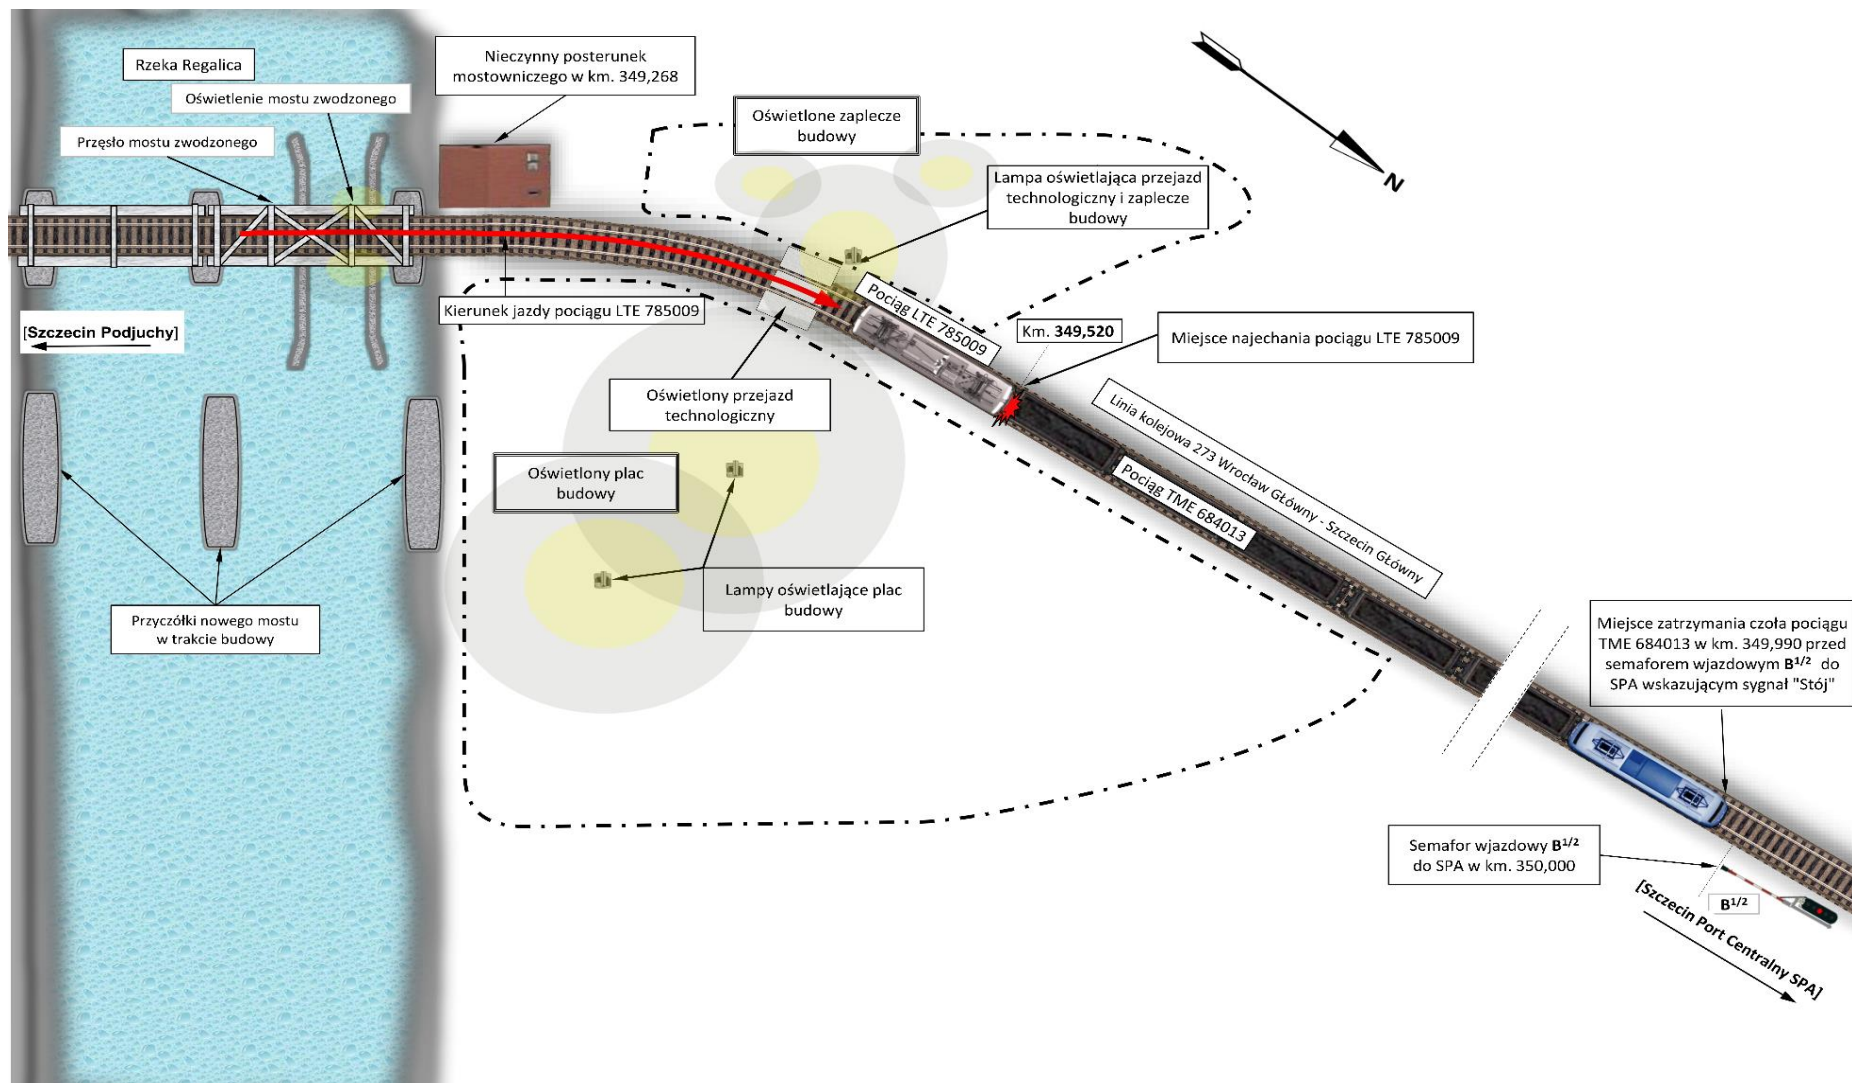
Rysunek 1. Szkic wypadku (opr. PKBWK)

- od km 348,788 do km 348,934 tor w łuku R=300 m,
- od km 348,934 do km 349,254 tor prosty,
- od km 349,254 do km 349,622 tor w łuku o promieniu R=753 m (miejsce zdarzenia km 349,520),
- od km 349,622 do km 350,355 tor prosty.
