PAŃSTWOWA KOMISJA BADANIA WYPADKÓW KOLEJOWYCH
Ministerstwo Spraw Wewnętrznych i Administracji

RAPORT Nr PKBWK 4/2024

**z postępowania w sprawie incydentu kolejowego
zaistniałego 8 maja 2023 r. o godz. 7:26 na szlaku Góra Włodowska – Zawiercie,
w torze nr 1, km 212,400 linii kolejowej nr 4 Grodzisk Mazowiecki – Zawiercie,
obszar zarządcy infrastruktury PKP PLK S.A. Zakład Linii Kolejowych
w Częstochowie**

WARSZAWA, dnia 18 marca 2024 r.

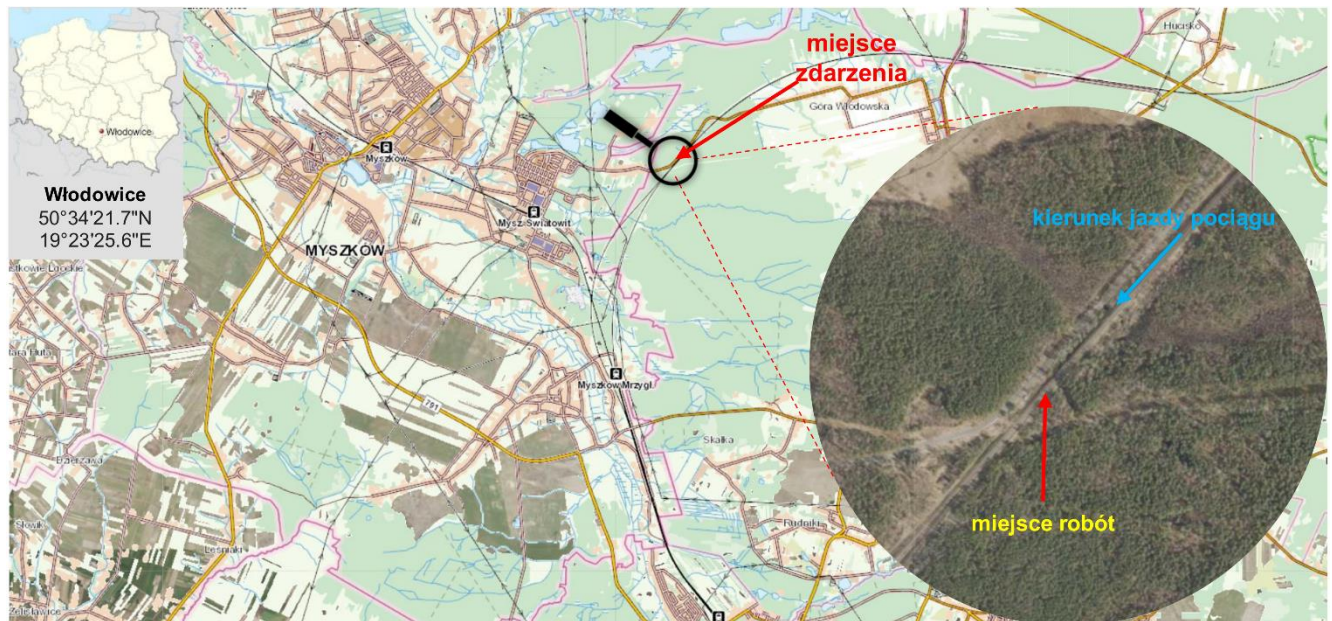
Rysunek 1 - Widok ogólny miejsca incydentu (źródło: Geoportal)

Zaistniałe zdarzenie polegało na prowadzeniu robót w czynnym torze nr 1 szlaku Góra Włodowska – Zawiercie zamiast w torze nr 2 zamkniętym dla ruchu pociągów. Pociąg nr 14001 zatrzymał się w km 212,200, ok. 200 m przed grupą roboczą. W wyniku zdarzenia nie było poszkodowanych, nie doszło do uszkodzenia infrastruktury ani taboru.

Tor nr 1 szlaku Góra Włodowska – Zawiercie bezстыkowy, w miejscu zdarzenia położony na nasypie, na odcinku prostym, w terenie leśnym, spadek w kierunku jazdy 5,79 ‰. Warunki pogodowe: pora dnia - rano, zachmurzenie umiarkowane, opadów brak, temperatura +8 °C widoczność dobra, słyszalność dobra, innych zjawisk brak. Na tym szlaku prowadzone prace inwestycyjne związane z modernizacją linii nr 4. W dniu zdarzenia prowadzono roboty przygotowawcze polegające na demontażu przytwierdzenia szyn.

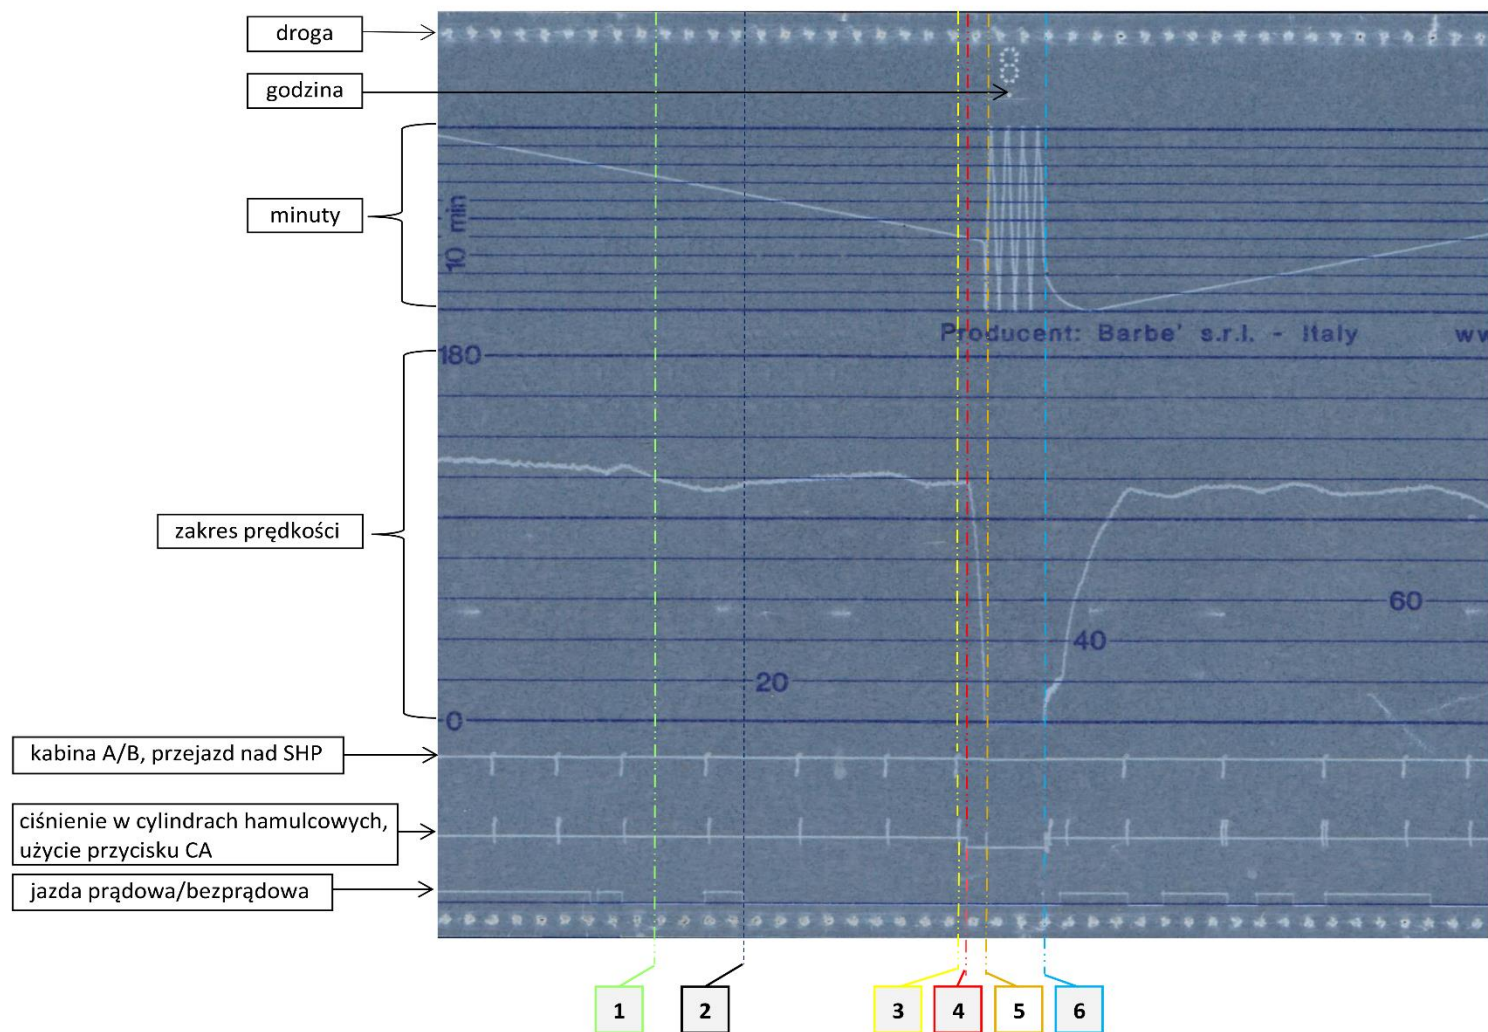
Rysunek 4 - Wykres parametrów jazdy lokomotywy

Opis charakterystyki jazdy pociągu IC nr 14001 relacji Warszawa Wschodnia – Bohumin na odcinku Włoszczowa Północ – do miejsca wypadku (legenda do Rysunku 4).

Odjazd ze stacji Włoszczowa Północ o godz. 6:57, sterowanie z kabiny A, jazda prądowa, jazda z prędkością w przedziale 120 – 130 km/h na drodze 49,5 km do godz. 7:23;

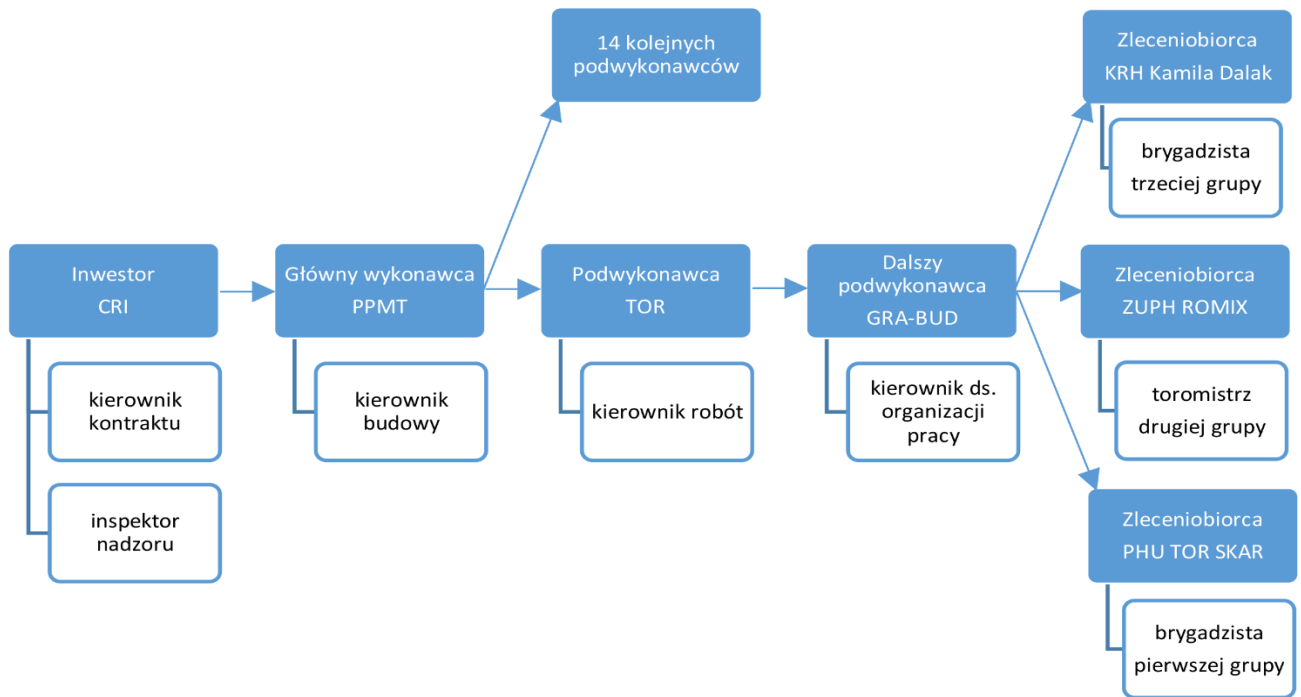
Rysunek 5– Schemat zależności: inwestor, wykonawca i dalsi podwykonawcy

W Regulaminie tym wskazano, jako kierownika robót pracownika firmy TOR, posiadającego wymagane uprawnienia. Podzlecenie części robót dalszemu podwykonawcy, tj. firmie GRA-BUD spowodowało, że nadzór nad pracownikami sprawował pracownik tej firmy, nieposiadający uprawnień budowlanych, a który pełnił funkcję kierownika ds. organizacji pracy. Takiej podmiany wykonawstwa robót i nadzoru nad nimi nie przewidywał regulamin tymczasowy. W świadomości kierownika robót firmy TOR, funkcjonowało przekonanie, że pracownik nadzoru firmy GRA-BUD posiada uprawnienia kierownika robót, i że przejął on jego obowiązki na tym odcinku. W dniu 07.05.2023 r. po planowym zamknięciu szlaku, kierownik robót

omówił zasady pracy i wskazał lokalizację. Tego dnia prace zakończono w torze nr 2 w km 216,000 szlaku Góra Włodowska – Zawiercie. Na następny dzień, kierownik robót ustalił dobowy zakres robót na długości 3,5 km i rozpoczęcie prac od miejsca ich zakończenia. Dnia 08.05.2023 r. kierownik ds. organizacji pracy firmy GRA-BUD samodzielnie podzielił brygadę na trzy grupy pracownicze. Wyzaczył kierujących grupami i określił zakres prac na 2 km, dla każdej grupy pracujących w różnych lokalizacjach na danym odcinku toru szlakowego. Powyższą organizację pracy, Zespół badawczy uznał, jako czynnik przyczyniający się do zaistnienia zdarzenia.

GRA-BUD, jako dalszy podwykonawca, miał za zadanie wykonanie usług budowlanych obejmujących wykonanie robót branży torowej oraz robót towarzyszących. Zawarta umowa z firmą TOR na te roboty zabraniała dalszego podzlecenia kolejnym podwykonawcom. Pomimo tego zapisu, GRA-BUD podzlecił część robót m.in. firmom: KRH Kamila Dalak, PHU TOR-SKAR i ZUPH ROMIX bez wiedzy i zgody inwestora i głównego wykonawcy. Zespół badawczy uznał, jako czynnik przyczyniający się nieprzebranie przez dalszego podwykonawcę zapisów umowy w zakresie zakazu zlecenia prac kolejnym podwykonawcom i dopuszczenie do prac pracowników firmy, bez wiedzy i zgody zamawiającego oraz głównego wykonawcy, co przyczyniło się do braku bezpośredniego nadzoru nad nimi ze strony inspektora nadzoru inwestycyjnego.
